こうづやばし
上津屋橋（流れ橋）火災の被害状況について

1 火災による主な損傷状況等

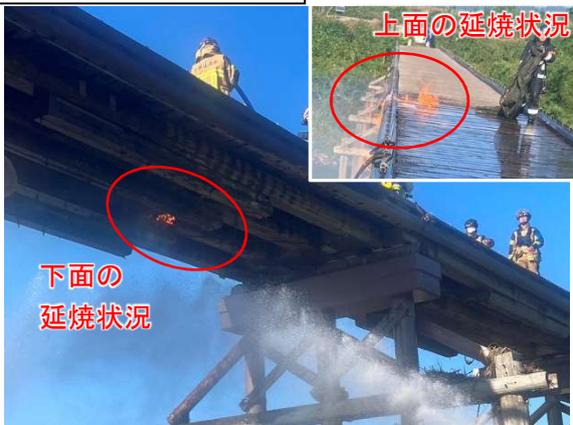
火災・消火活動状況

- ・火災の原因は不明
- ・10月21日13:47火災の覚知、同日16:05鎮火
- ・損傷が大きく、安全な通行が確保できないため全面通行止めを実施中

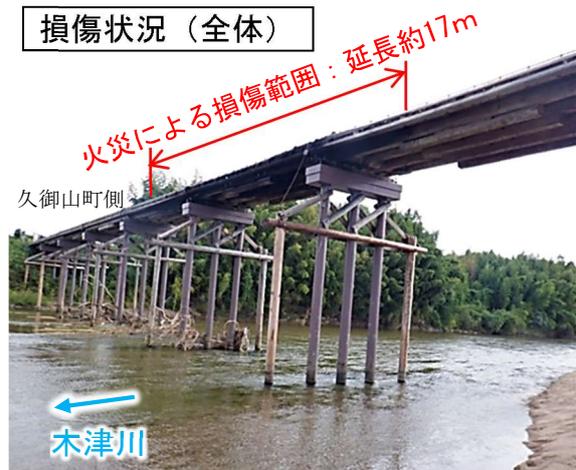
損傷状況（全体）

損傷の範囲 ・延長約17m（上部工全39径間の内、3径間で損傷）

損傷の程度 ・主要部材である桁木（主桁）や床木などが、炭化し断面が欠損
 ・火元付近では、桁木3本（全4本）や床木の全数が焼損

損傷を受けた箇所は、河川の流水部であり、河川内を掘削して流路を付け替えた上で、損傷した橋桁の取り換え工事を実施予定

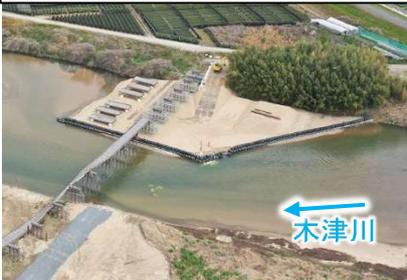
① 流路付替・施工ヤード築造

<令和5年8月台風第7号による被災時の復旧状況より>

- ① 河川内の流路付替、施工ヤード造成
- ② 損傷した上部工を吊り下ろし、解体、部材交換、再組立て
- ③ クレーンによる再架設
